# Alle guten Dinge sind DRY?

Autowäsche ohne Wasser – geht das? Klar – sagen zumindest 14 Hersteller von Trockenreinigern. Allerdings macht der Test deutlich: Nicht alle Produkte können ihr Versprechen halten.

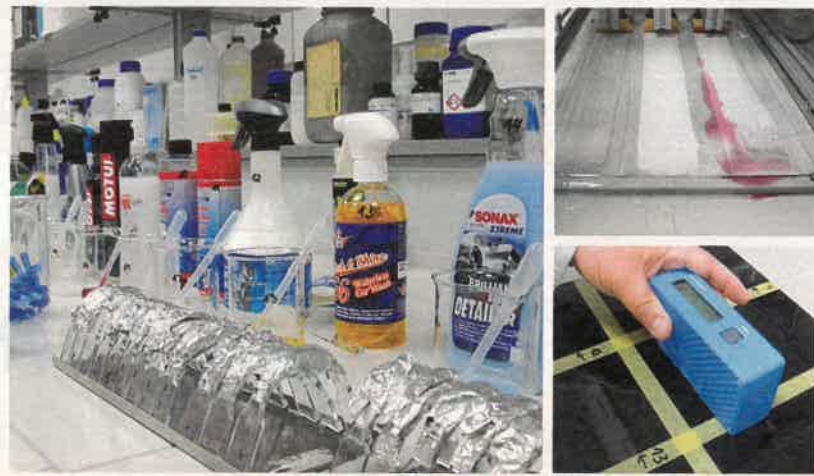
## SO WURDE GETESTET

Das Forschungs- und Entwicklungslabor der Alfred Kärcher SE & Co. KG um Laborleiter Frank Ritscher unterstützte die Kollegen der Zeitschrift MOTORRAD beim Test. Die Laborversuche starteten mit den Materialverträglichkeits-Tests: Die Reiniger durften innerhalb von 24 Stunden möglichst wenig Spuren auf vorgespannten Polycarbonat- und ABS-Kunststoffstreifen sowie auf lackiertem Stahlblech hinterlassen. Parallel mussten die Mittel in der Wischtestmaschine auf verschmutzten Stahlblechen in drei Kategorien möglichst viel Reinigungsleistung zeigen. Beim Straßenschmutz erfolgten zwei Wischdurchgänge, beim Hardcore-Schmutz (Öl/Ruß) einer. Die Reinigungsleistung wurde dann in einem Vorher-Nachher-Vergleich mit einem Weißgrad-Messgerät ermittelt. Beim Insektenschmutz wurden die Wischvorgänge gezählt, die nötig waren, um die je drei Testpunkte (1 x trocken, 2 x eingeweicht) zu entfernen. Auf schwarz lackierten Blechen ging es für die nach Herstellervorgaben verarbeiteten Reiniger darum, in drei Pflegekategorien Punkte zu sammeln: Glanz, Abperlverhalten und Glätte/Farbauffrischung. Ein Glanzgrad- und ein Kontaktwinkel-Messgerät kamen zum Einsatz. Beim Praxisfinale wurden unter anderem unter dem Oberbegriff „Anwendung“ das Sprühbild, die Dosierbarkeit und das Haftvermögen der Mittel bewertet.
